Falhas de fundição nas infraestruturas de próteses ferulizadas sobre implantes: ensaio *in vitro*

Casting failures in denture structures with ferrule attachment to implants: an in vitro test

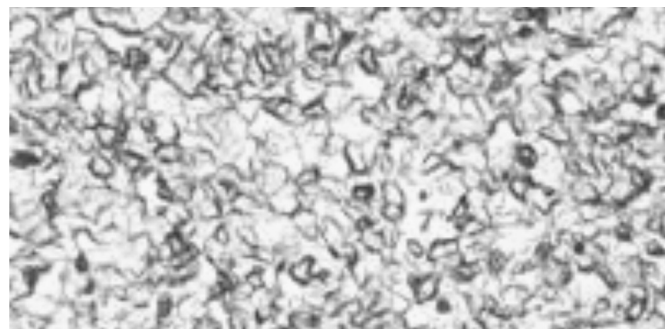
Figura 1. Corpo de prova - pastilha de Ti atacada por Kroll – 100X.

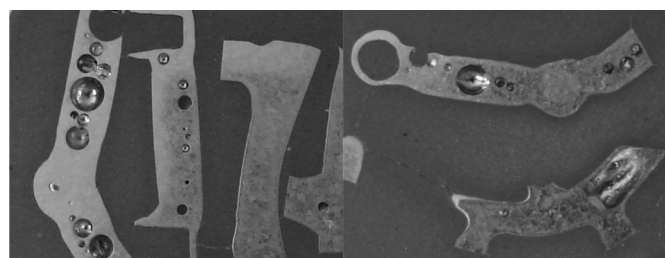
Figura 3. Corpos de prova 2 e 3 com bolhas (esféricas) e vazios.

O grupo controle (corpo de prova 1), formado pelas pastilhas de Ti e de Co-Cr em seu estado de comercialização, não apresentou falhas. O exame metalográfico mostrou que a pastilha de Ti sofreu uma normalização, ou seja, um tratamento térmico que estabiliza os cristais apresentando uma estrutura granular, enquanto a pastilha de Co-Cr apresentou a estrutura dendrítica por não ter passado por tratamento. As Figuras 1 e 2 a seguir mostram a avaliação destas pastilhas atacadas por Kroll. Os quatro corpos de prova (2, 3, 4 e 5) com as barras fundidas em Ti apresentaram bolhas e vazios a olho nu (Figura 3).

As lacunas e vazios encontrados nas peças fundidas em Ti foram causados pela “gota fria”, solidificação do metal no canal de alimentação, ou por erros no tamanho deste canal, ou por diferenças nas temperaturas entre o metal injetado e o molde⁵, ou pela pressão de retorno que, se for maior, devido à obliteração dos poros do revestimento, do que a pressão de injeção, impede a entrada do metal liquefeito^{12,23}.

Protocolos laboratoriais e orientações de fabricantes devem ser seguidos e respeitados; técnicos devem ser treinados, reciclados e acompanhados, e por fim, equipamentos devem ser aferidos com regularidade.

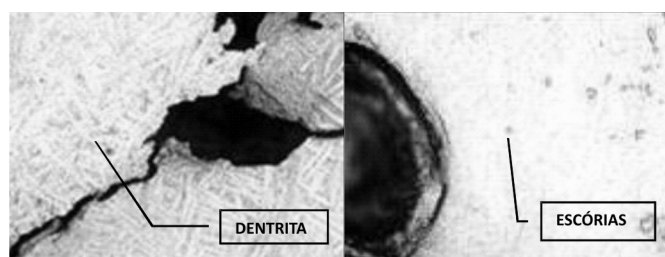
Figura 4. Corpos de prova 2 e 3 vazios, trincas, dendritas, bolhas e escórias.

A avaliação metalográfica dos corpos de prova confirmou, em aumento de 100X, além dos vazios e bolhas também trincas, escórias e dendritas (Figura 4).

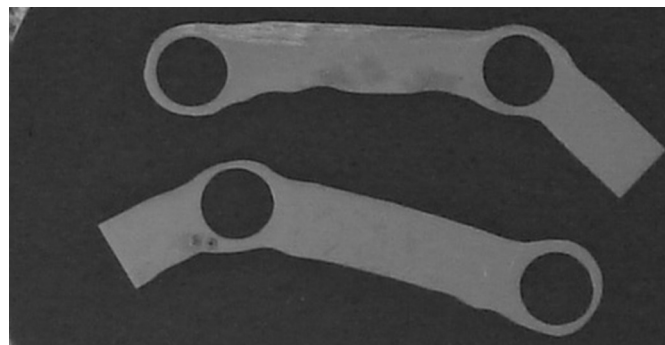
Figura 5. Corpo de prova 6 - sem defeitos.

Os quatro corpos de prova (6, 7, 8 e 9) com as barras fundidas em Co-Cr não mostraram defeitos a olho nu (Figura 5) porém, em aumento de 100X, visualizaram-se dendritas em todas as amostras (Figura 6).

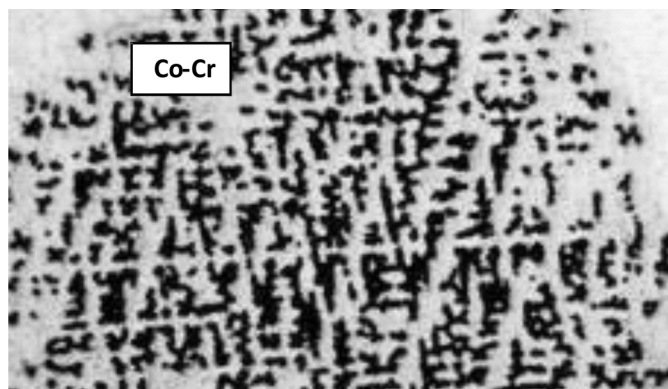
Figura 6. Corpo de prova 6 - Dendritas – 100X.

A estrutura dendrítica, vista na análise metalográfica, poderia ser transformada em uma estrutura granular, que sugere uma estabilidade maior do metal^{15,11-12}, se os laboratórios de prótese submetessem as peças prontas ao tratamento de normalização, que nada mais é do que um tratamento onde os metais são aquecidos acima da zona crítica e resfriados ao ar, proporcionando então a desejada estabilidade.
